**EVOLUÇÃO DE INSTALAÇÕES SANITÁRIAS PARA O  
CONTEXTO DA REABILITAÇÃO DO EDIFICADO**

Dissertação apresentada à Universidade de Aveiro para cumprimento dos requisitos necessários à obtenção do grau de Mestre em Engenharia Civil, realizada sob a orientação científica da Professora Doutora Ana Luísa Velosa, Professora Associada do Departamento de Engenharia Civil da Universidade de Aveiro e coorientação científica da Professora Doutora Inês Osório de Castro Meireles, Professora Auxiliar do Departamento de Engenharia Civil da Universidade de Aveiro.

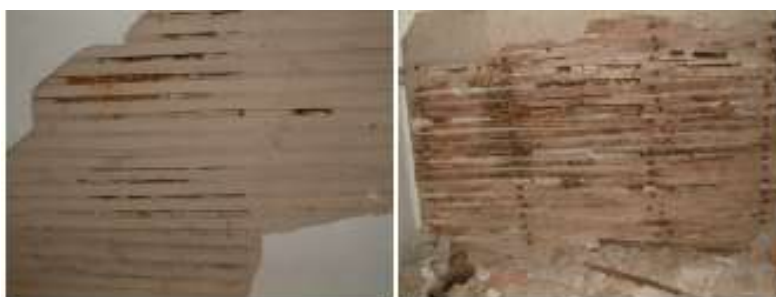
Figura 3.7 – Exemplos de tabique fasquiados em Avis, Alentejo (Fonseca, 2011).

A estrutura destas paredes é composta por barrotes de 7 cm de lado, dispostas em forma de frechais, prumos e vergas, preenchidas por um tabuado com 4 a 5 cm de espessura, normalmente de tábuas costaneiras, espaçados por 1 cm, colocados na vertical e pregados aos frechais (Figura 3.6). Em ambas as faces deste tabuado é pregado um fasquiado, até à altura do rodapé, para, seguidamente serem revestidas por argamassa (Figura 3.7).

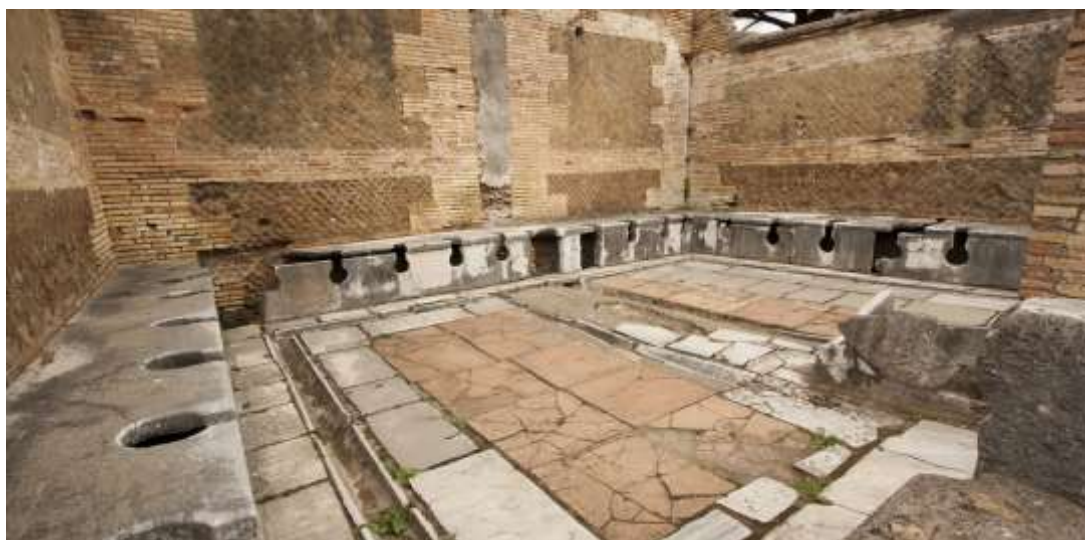
Figura 4.1 – Ruínas de sanitários públicos em Ostia Romana (Koloski-Ostrow, 2015).

Durante a civilização romana, por volta de 500 anos a.C., foram criados os primeiros esgotos subterrâneos na cidade de Roma. Estes eram compostos por túneis cavernosos abaixo das ruas da cidade, construídos de pedras finamente esculpidas. Tais estruturas tornaram-se comuns em várias cidades. Nessa altura, os sistemas de esgotos funcionavam com base na drenagem de água parada, em que os detritos eram removidos com a água de chuva. Os sanitários romanos foram planeados de forma a serem usados na posição sentada, tal como está retratado na Figura 4.1.

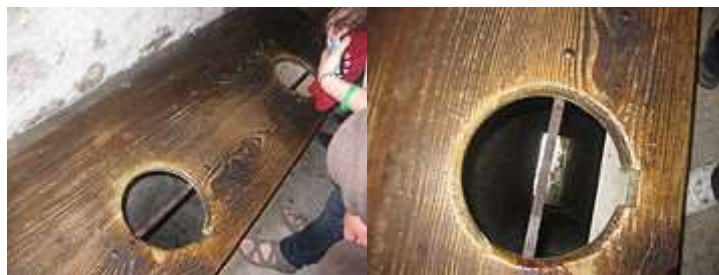
Figura 4.2 – *Garderobes* (Wikipédia, 2017).

No período entre 230 d.C. e 530 d.C., segundo a história pós-clássica, nas habitações de classe alta foram encontrados os chamados *garderobes* (Figura 4.2), que são as casas de banho com peças planas de madeira ou pedra que se estendiam de uma parede para outra, com um ou vários buracos para se sentar. Estas casas de banho eram localizadas longe dos quartos para evitar o cheiro e perto das cozinhas ou lareiras para aquecer o compartimento.

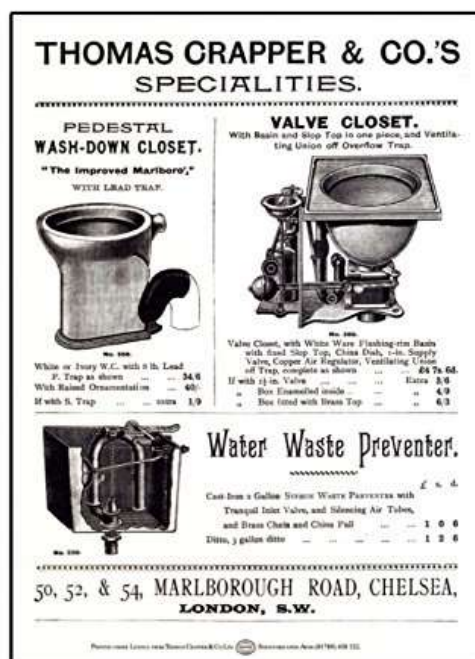
Ao contrário do que diz a lenda, Thomas Crapper não inventou a casa de banho com descarga, tendo apenas divulgado as casas de banho pela Inglaterra, fabricando-as (Figura 4.5). As suas casas de banho foram projetadas por um inventor, chamado Albert Giblin, sendo que recebeu uma patente britânica. Este projeto consistia num sistema de descarga de sifão, que foi popularizado por Crapper, consistindo em esvaziar o reservatório e substituindo o sistema de válvula flutuante, uma vez que este era propenso a vazamentos.

Figura 4.5 – Casas de banho que foram adotadas a partir de meados do século XIX de Thomas Crapper (Wikipédia, 2017).
